## Exemple d'aménagement mal conçu

L'avenue des Regains à Seynod, voie de liaison transversale, permet de relier la RD 1201 (ex route nationale 201 d'Annecy à Aix-les-Bains) à la RD 5 (Annecy-Vieugy par Sacconges). Trois giratoires sont implantés sur cette voie en pente d'environ 700 mètres de longueur dont un à chaque extrémité. Celui, sis en partie supérieure, est dans le prolongement de l'avenue de Champ-Fleuri; il permet aussi la liaison avec le centre commercial de Périaz et sa zone urbanisée.

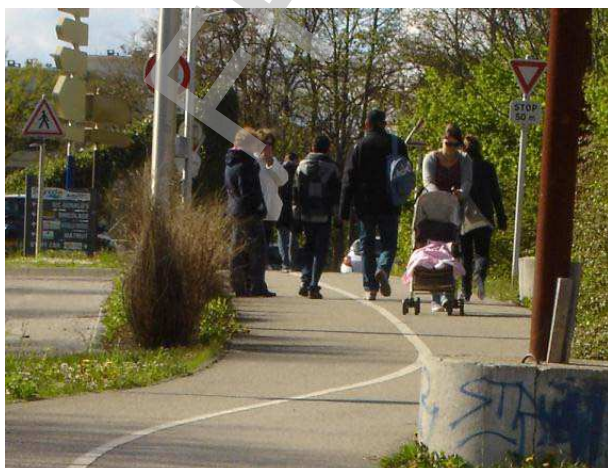
Il n'y a pas de voie piétonne de ce côté de l'avenue qui est réservée à la seule piste cyclable bidirectionnelle **obligatoire** dont l'accès est très délicat comme on l'a vu plus haut. Pourtant, elle est largement empruntée par les piétons comme on peut s'en apercevoir sur le cliché ci-contre.

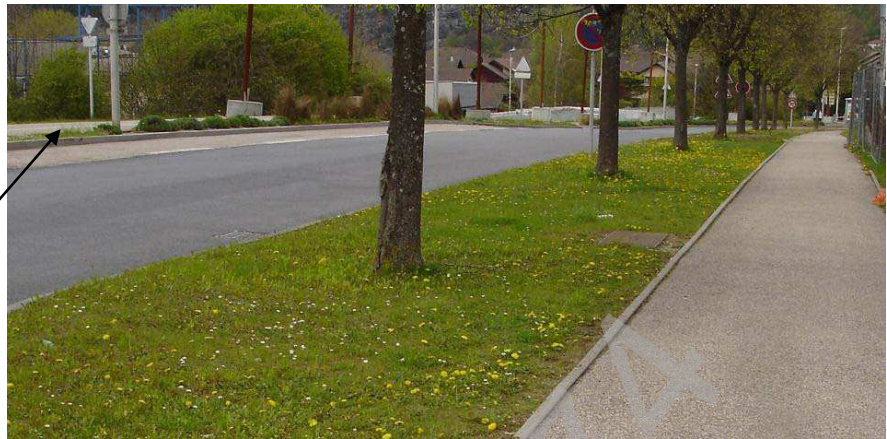
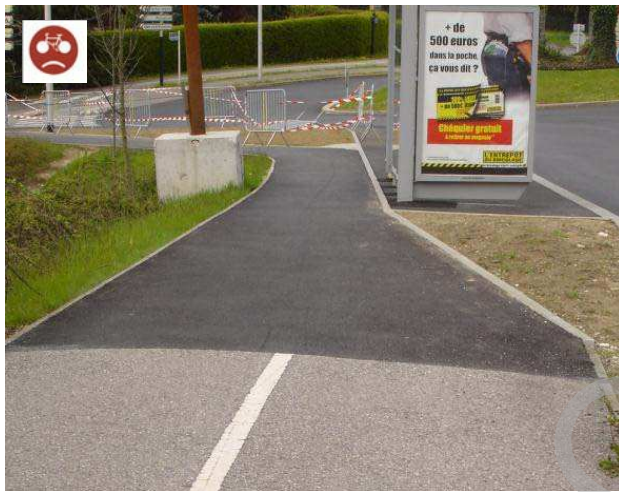
Côté opposé à la piste cyclable de l'Avenue, il y avait de la place pour inscrire une autre piste cyclable unidirectionnelle à côté du cheminement piétonnier. La piste cyclable est de l'autre côté de l'avenue.

L'implantation d'un abribus a rogné sur la piste bidirectionnelle avant le giratoire intermédiaire.

Les travaux sont récents; quelle solution pour les cyclistes va être mise en place au niveau de cet étranglement ?

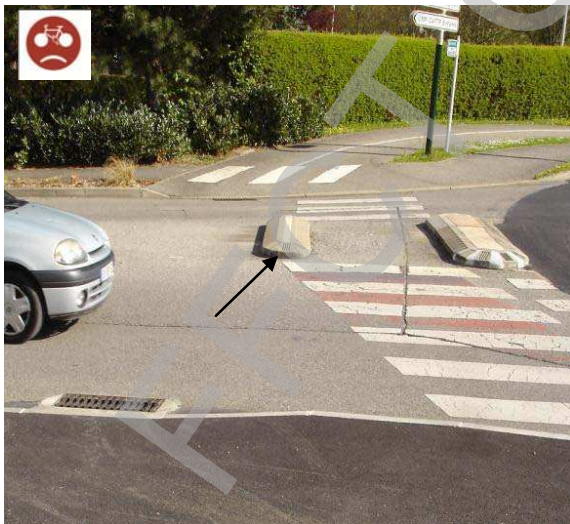
Intersection avec voie de circulation, dans le sens descendant au giratoire intermédiaire

Au niveau du giratoire intermédiaire la piste cyclable est coupée par une voie de circulation. Aucun panneau de signalisation, ni de marquage au sol ne mentionnent cette traversée qui, certes, se fait à proximité d'un passage piétons.

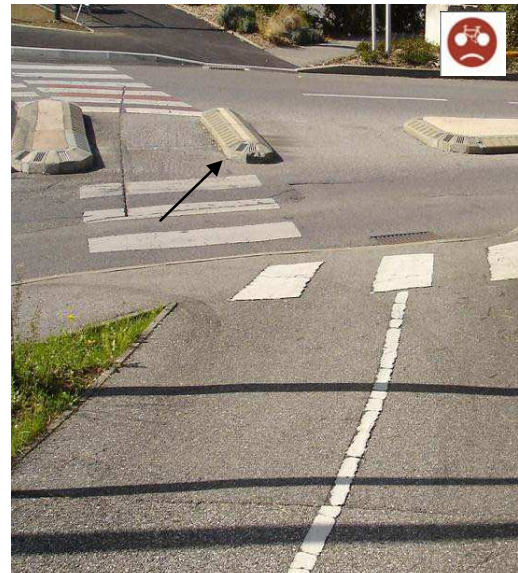
Même intersection dans le sens montant au niveau du giratoire intermédiaire

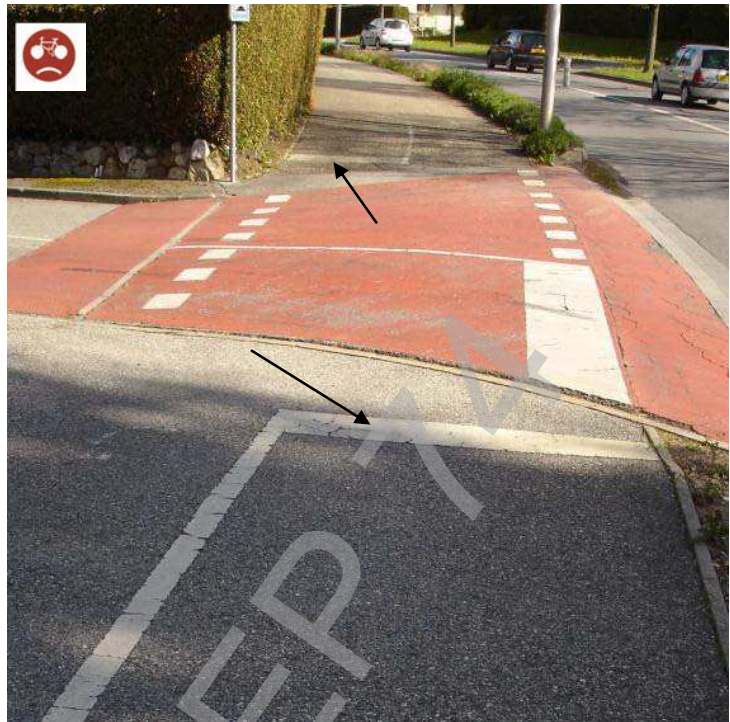
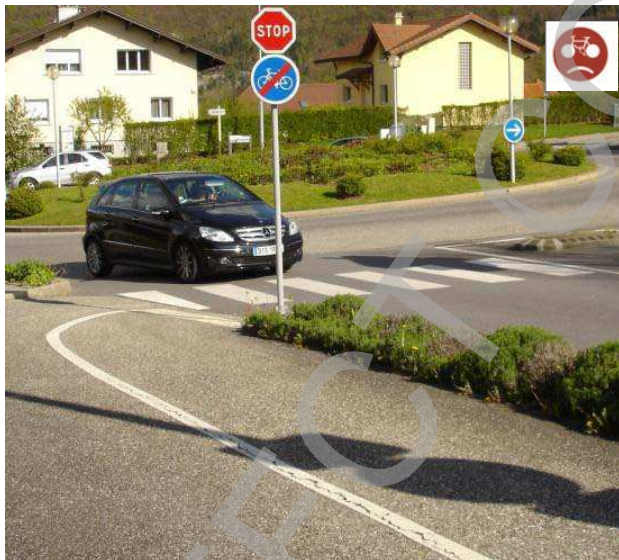
Le carrefour suivant, avec une voie peu fréquentée, a été traité avec soin mais on ne peut pas dire que la piste cyclable ait été privilégiée.

Fin de la piste cyclable.  
Panneau stop doublé du marquage au sol.  
Il faut prendre à pied le passage piéton pour rejoindre la voie de circulation sur le giratoire et remonter sur le vélo.

Compte tenu de la topographie des lieux, il eût été préférable de réaliser une piste de chaque côté de l'avenue ou, dans le seul sens de la descente, une bande cyclable sur la voirie principale, la piste dans le sens ascendant étant conservée.
