Rétrécissements de chaussée

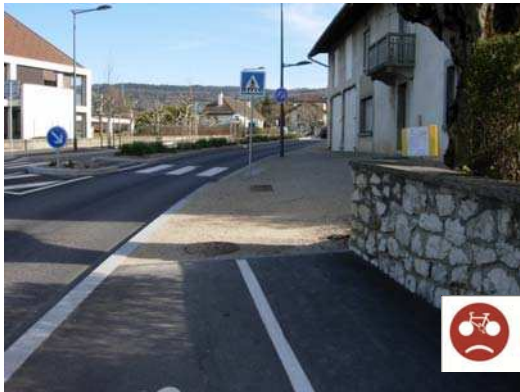
ci-contre à Cruseilles, le cycliste à l'issue de la piste cyclable se retrouve sur la chaussée du très fréquenté CD 1201 où est implanté un terre-plein central avec la seule protection du panneau B40: est ce suffisant?

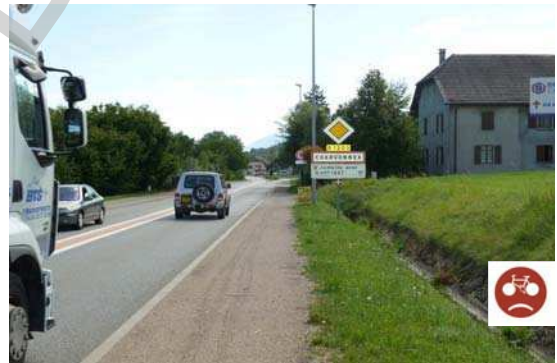
A Charvonnex, sur le CD 1203, sur plus d'un kilomètre, sa mise sur deux fois une voie avec terre plein central ralentit effectivement la circulation des véhicules à moteur mais est un véritable piège pour les cyclistes. Bien souvent, des trottoirs assez larges permettraient la mise en place de bandes cyclables.

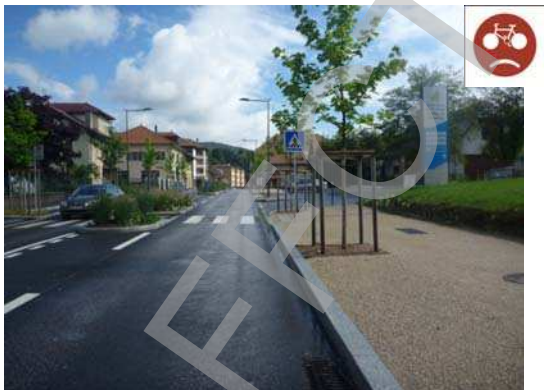
A Cruseilles, ce type d'aménagement a aussi vu le jour, se traduisant par les mêmes risques encourus par les cyclistes. Dans ce cas de très larges trottoirs ont été bordés d'arbres en limite de voirie, ce qui crée en plus un effet de barrière.

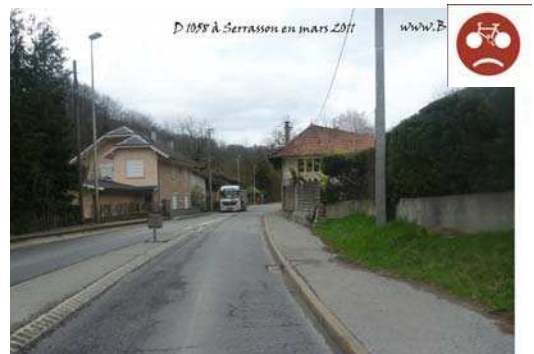
A Serrasson sur le CD 1508, la mise à deux fois une voie avec un terre plein central implique les mêmes effets pour les cyclistes qui n'empruntent heureusement pas trop souvent cet itinéraire, à l'exception des voyageurs au long cours.

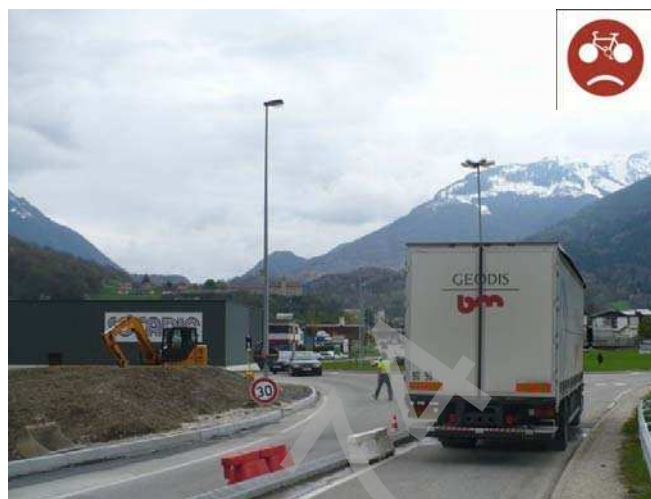
A l'approche du rond point à Viuz sur le CD12 en direction de St Ferréol, la voirie fait un pincement qui met en danger les cyclistes à l'approche du giratoire, des bordurettes limitant les deux chaussées.

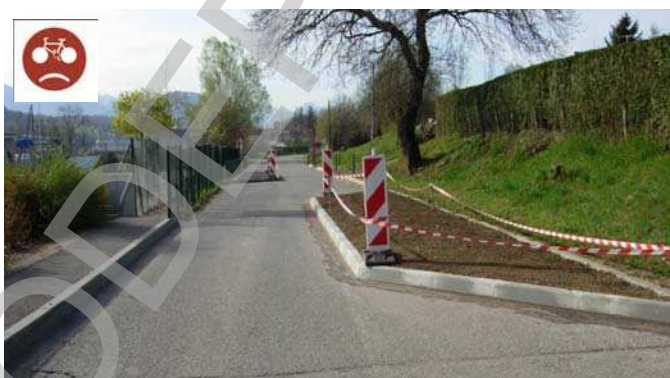
Sur cette voirie, située à Allonzier la Caille, la présence d'un by-pass sur la droite de la photo, apporterait aux cyclistes sécurité dans leur déplacement.

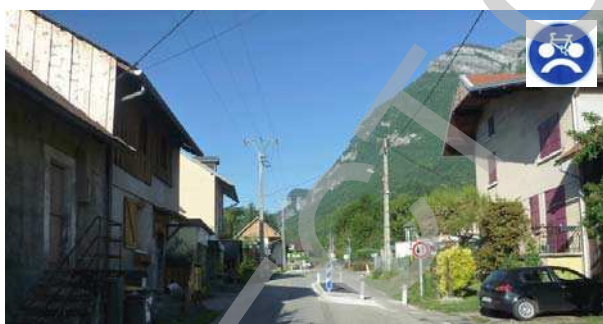
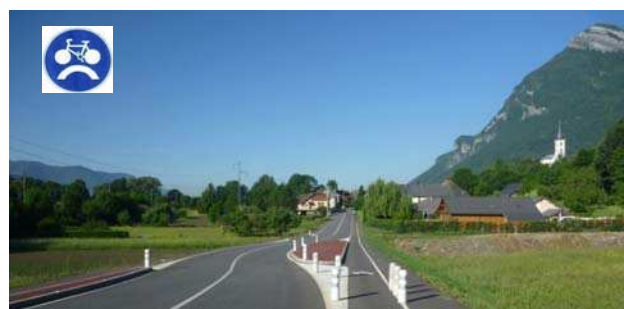
Cette disposition avec by-pass a été prise sur les lieux représentés sur les deux photos ci-dessous.
